# レストム工法施工事例

建設汚泥の再資源化を目指して…

# レストム工法の施行事例 No.1

工事名称；秋田大学医学部40周年記念会館・病院レストラン整備事業

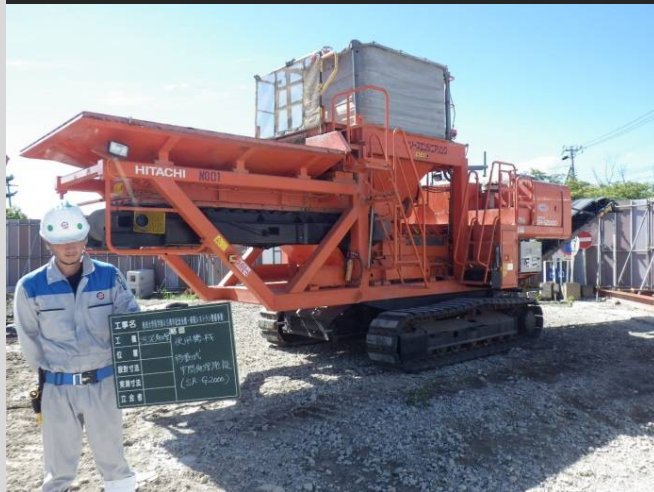
自走式土質改良機 SR-G2000

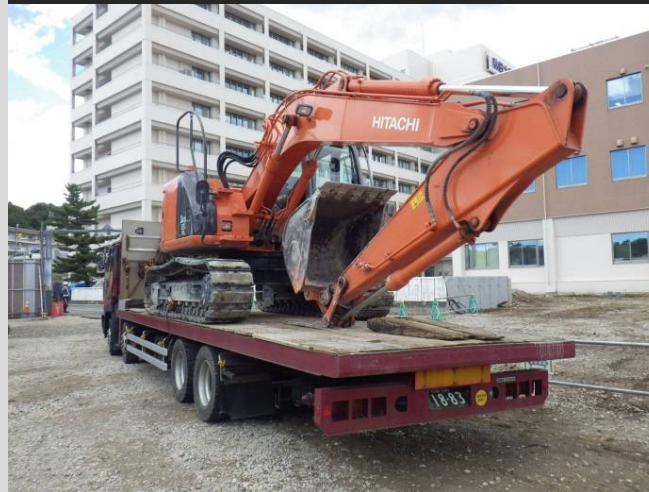
バックホウ 0.45m<sup>3</sup>級

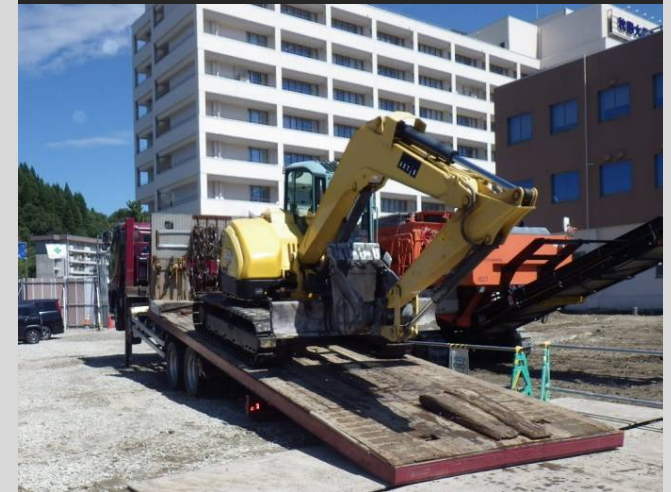
バックホウ 0.25m<sup>3</sup>級

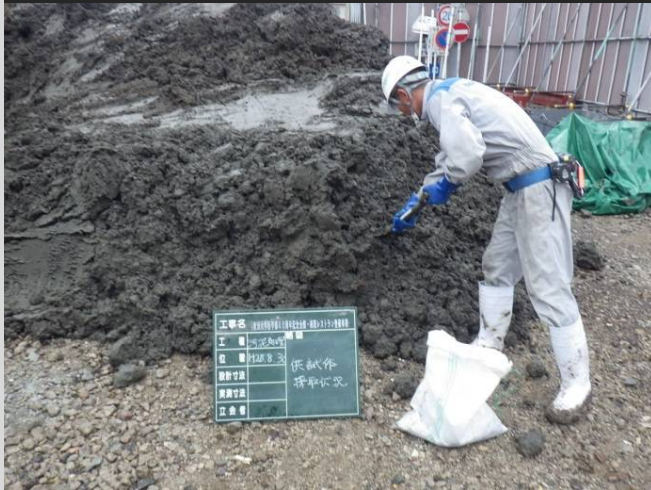
室内配合試験用供試体採取

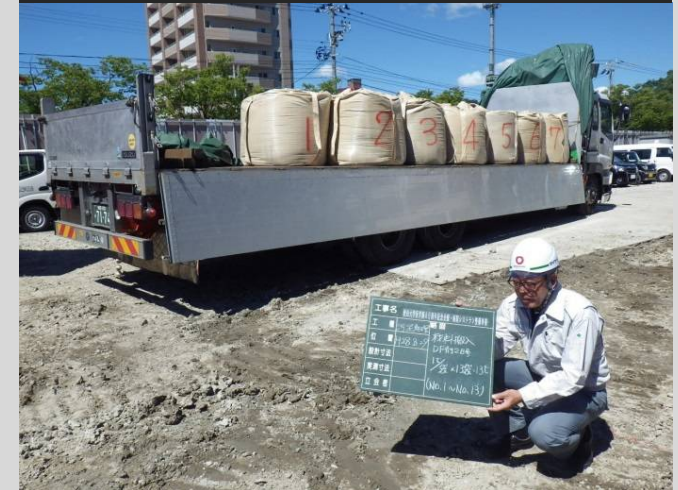
使用資材；DF剤-2B号

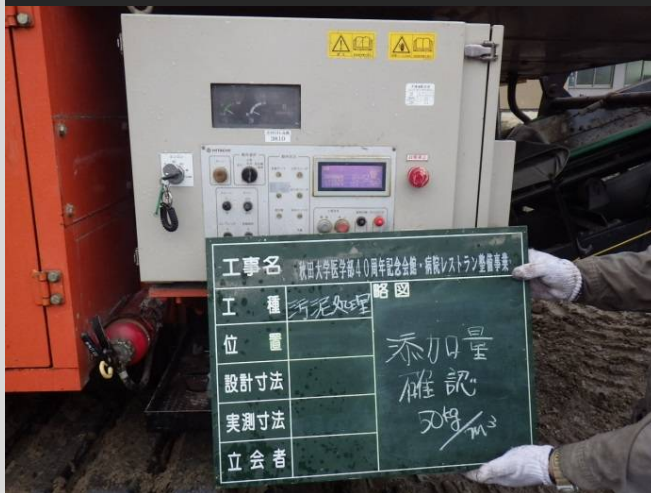
キャリブレーション (改良材添加量確認)

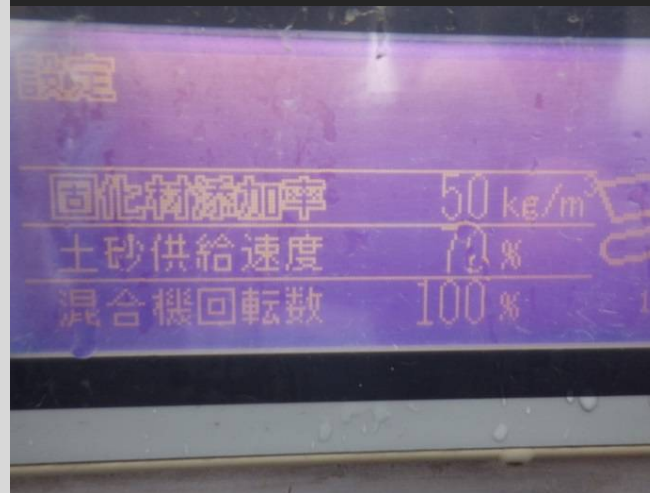
表示モニター

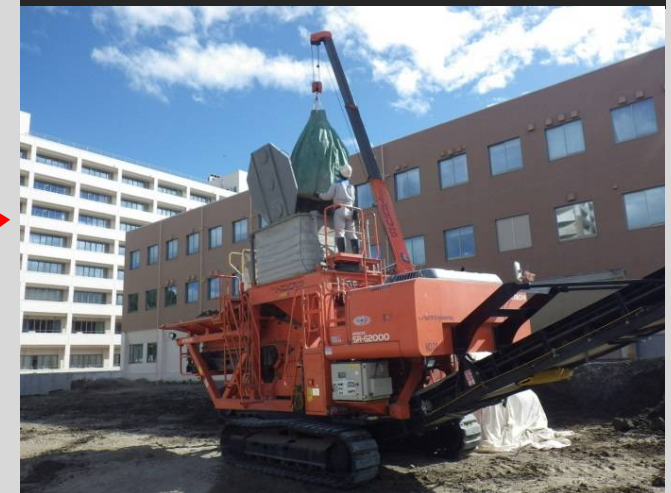
改良材 (DF剤2B号) 投入状況

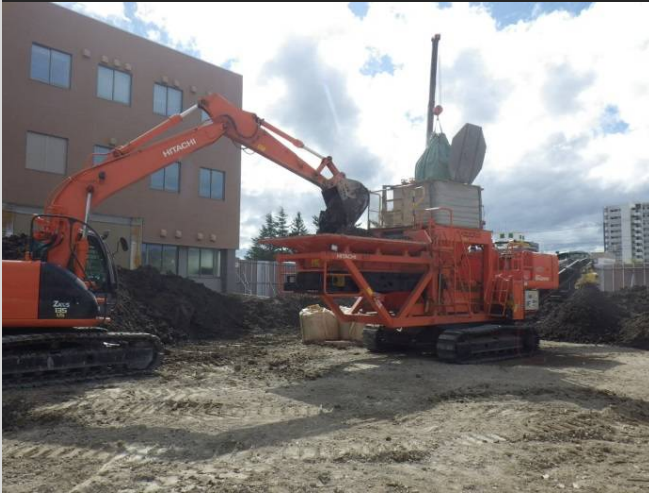
## 建設汚泥投入状況

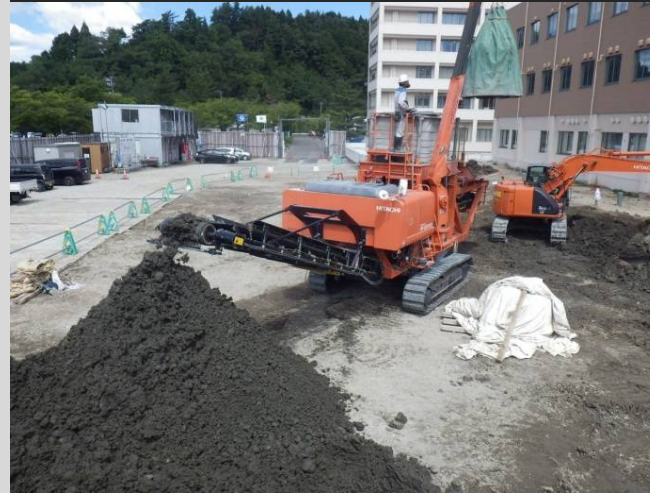
## 改良処理土排出状況

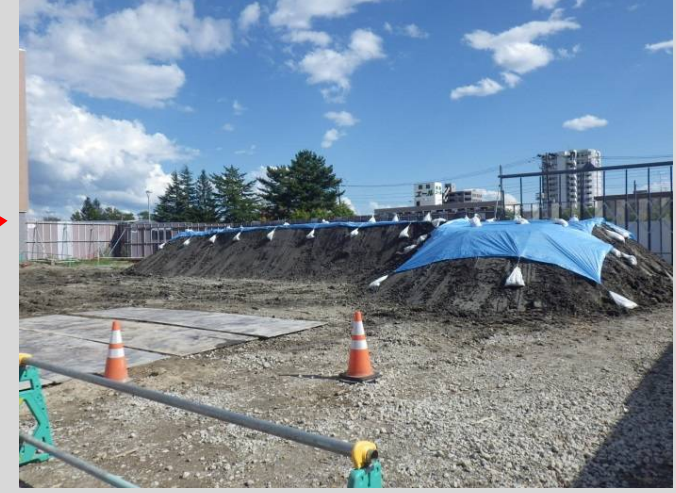
## 処理完了・整形養生⇒引渡し
